PGRDEPP

Plan de Gestión del Riesgo de Desastres
de las Entidades Públicas y Privadas

VERSIÓN 2023

EMPRESAS PÚBLICAS DEL QUINDÍO E.P.O.S.A.E.S.P.

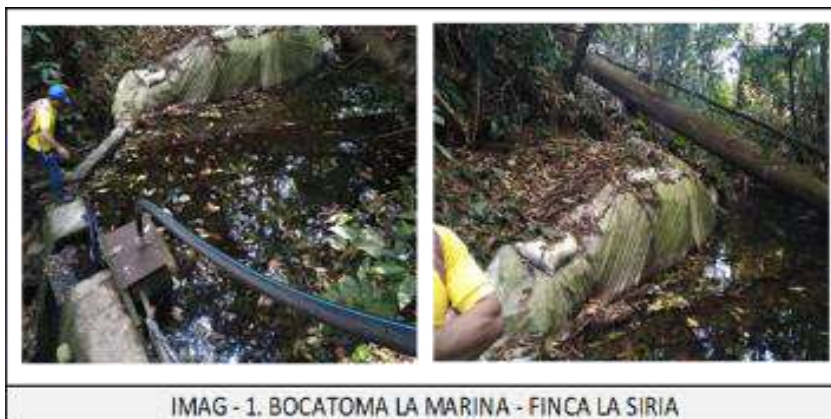
Ilustración 5 Bocatoma la marina

VALORACION POR FRAGILIDAD GENERAL ESTRUCTURAL E HIDRAULICA BOCATOMA 1 (La Marina) – Fuente Hídrica (Quebrada La Marina)

Se encuentra en el predio la Siria del mismo municipio, en cercanía a las zonas de pastoreo, en el predio se desarrollan actividades de porcicultura y pastoreo en general, con amplias zonas de pastoreo (llegan hacia las fronteras mismas de la unidad de captación), se asemeja a una unidad de captación artesanal su infraestructura es básica, de la misma fuente la Siria utiliza el recurso hídrico para sus actividades agrícolas. El acceso se hace a través de un sendero peatonal que toma unos 10 minutos después de dejar la vía vehicular del predio de uso agrícola y pastoreo. Al parecer los residuos de esos de porcicultura son usados como abono para el pasto, lo cual eventualmente puede afectar sustancialmente la calidad del agua de la fuente hídrica por escorrentía superficial y subsuperficial, al momento de la visita técnica el operador de la unidad de captación no estaba haciendo uso de la misma al parecer pro fragilidad en la disponibilidad del recurso hídrico.

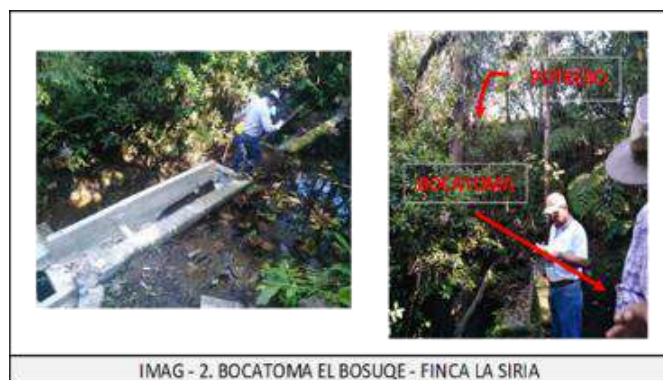
Ilustración 6 Bocatoma el Bosque

Se encuentra en el predio la Siria al igual que la bocatoma La Marina, de igual forma las actividades agrícolas mencionadas en la unidad de captación anterior también se desarrollan en esta “El bosque”, generando la misma atención respecto de la calidad del agua por las actividades agrícolas que se desarrollan al interior del predio la Siria. Está ubicada dentro de una zona boscosa de la pequeña microcuenca, el dique de captación de la fuente el Bosque lleva sus fronteras hasta el talud cercano el cual muestra desprendimiento lento y continuo, lo cual ha estado llenando el vaso del dique toma. Se observó la presencia de abundante material vegetal y de suelo a lo largo de toda la infraestructura e la bocatoma.

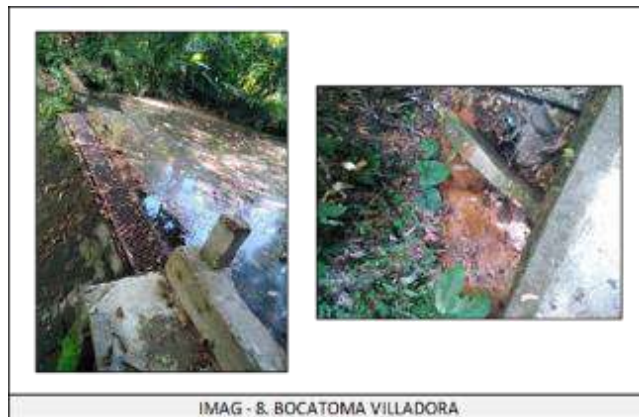
Ilustración 7 Bocatoma Villadora

Se encuentra a unos 15 metros después de abandonar a la vía pública que conduce a un caserío de casa campestres en cercanías a la bocatoma. El acceso es directo sin ningún tipo de obstáculo a transeúntes y lugareños del sector. Se ubica en un pequeño cañón de laderas con pronunciadas pendientes.

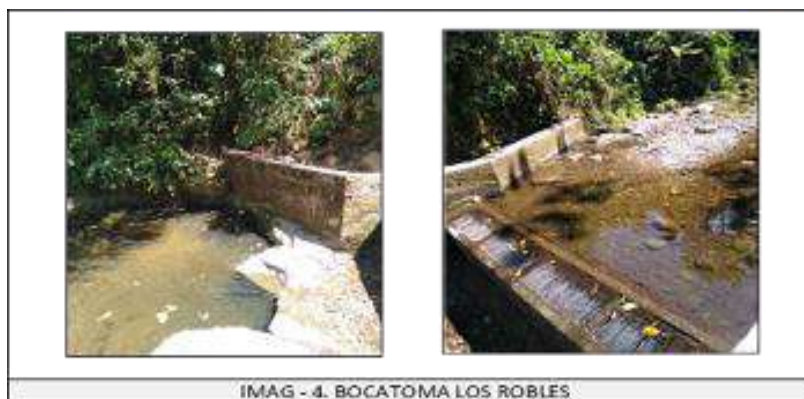
BOCATOMA 4 (LOS ROBLES) - Fuente hídrica (Rio Roble)

Se ubica hacia un costado de la vía que lleva a la vereda del mismo nombre, al momento de la visita se estaba tomando la totalidad caudal presente en la fuente en el punto toma. La fragilidad de la disponibilidad del recurso hídrico es alta. Se encuentra a unos 15 minutos del casco urbano del municipio por una vía sin pavimentar.

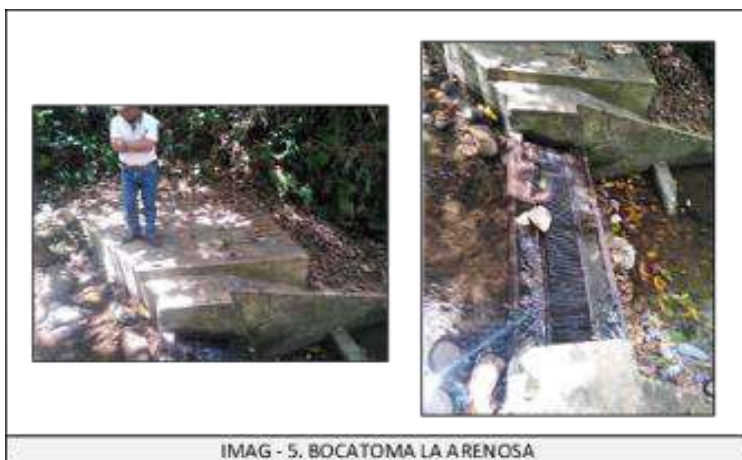
Ilustración 8 Bocatoma la arenosa

Está ubicada en cercanías a la bocatoma el roble y la estación de bombeo el roble que lleva las aguas captadas y pre tratadas del desarenador el Roble el cual también pretrata las aguas de la bocatoma la Arenosa. Sobre la misma vía sin pavimentar que lleva al a la vereda el Roble del mismo municipio.

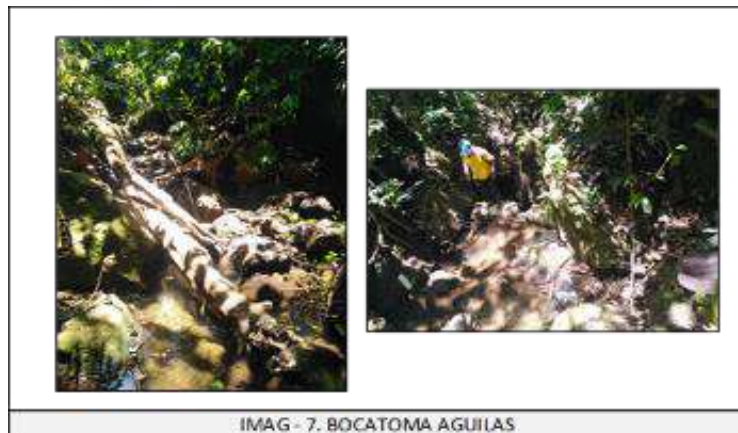
Ilustración 9 Bocatoma las aguilas

Ubicada en el municipio de Salento, a unos 30 minutos, de los cuales uso 10 son por vía sin pavimentar, se encuentra hacia un cañón de la quebrada las águilas, taludes con pendientes verticales con dificultad de acceso, al interior de dique toma se observó importantes restos de árboles y restos de material pétreo al parecer proveniente del talud cercano.

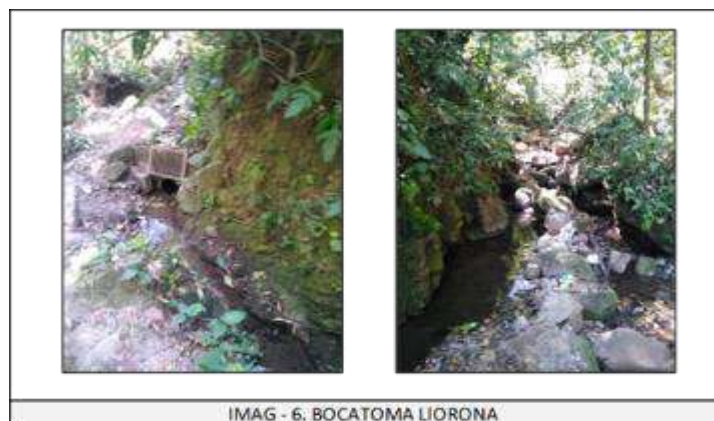
Ilustración 10 Bocatoma La Llorona

Ubicada también en el municipio de Salento, en una zona de difícil acceso, la cual incluye el recorrido por el canal de la concesión EPA E.S.P que también aporta a la captación de aguas de fuente superficial del municipio de Circasia, es una unidad artesanal de captación en precaria condición se evidencio alta fragilidad en la disponibilidad del recurso hídrico.

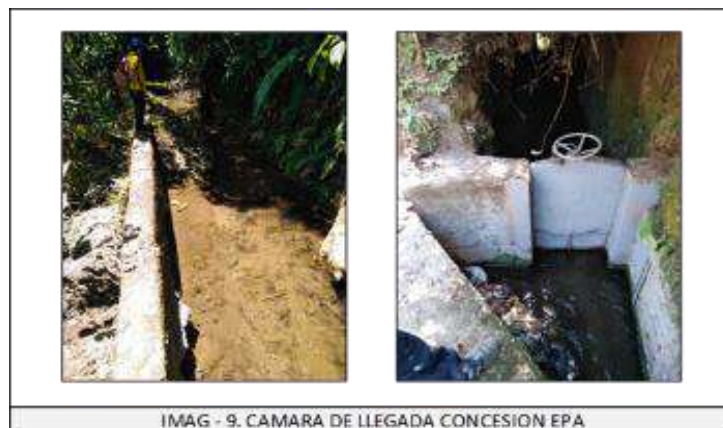
Ilustración 11 Camara de Llegada concesion EPA

Es un remante de la captación que para el municipio de Armenia realiza las Empresas Públicas de Armenia EPA E.S.P del rio Quindío, llega a una cámara de llegada en concreto y de ahí parte por una canal natural y tabique en concreto de unos 50 cms, a lo largo de unos 1650 metros hasta otro canal en concreto, con taludes verticales a ambos lados, se evidencio una gran cantidad de material vegetal, pétreo y suelo proveniente entre otros del talud cercano. El canal entrega finalmente a otro canal en concreto que lleva la captación incluida la Llorona, al desarenador las Águilas ubicado en las fronteras de la estación de bombeo las águilas.

La infraestructura es antigua, se estima según la información en sitio una vetustez superior a los 50 años, el tabique en concreto del canal fondo natural y contra talud vertical, evidencia importante deterioro y desgaste. Se hacen necesarios estudios geológicos, estudios y diseños hidráulicos y estructurales con el ánimo de asegurar su operación en el inmediato futuro. Vulnerabilidad por valoración estructural alta.

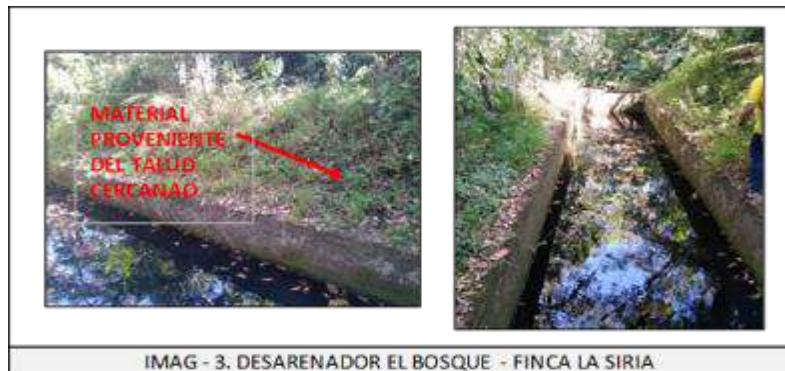
Ilustración 12 Desarenador el Bosque

Ubicado en la finca la Siria, pretrata la captación del Bosque y la Marina, esta ubicado en la finca la Siria, su infraestructura es precaria, la presencia de material vegetal y suelo proveniente del talud cercano es extensa a lo largo de toda la unidad de desarenacion, a la unidad principal de sedimentación está llegando gran cantidad de suelo proveniente del talud cercano.

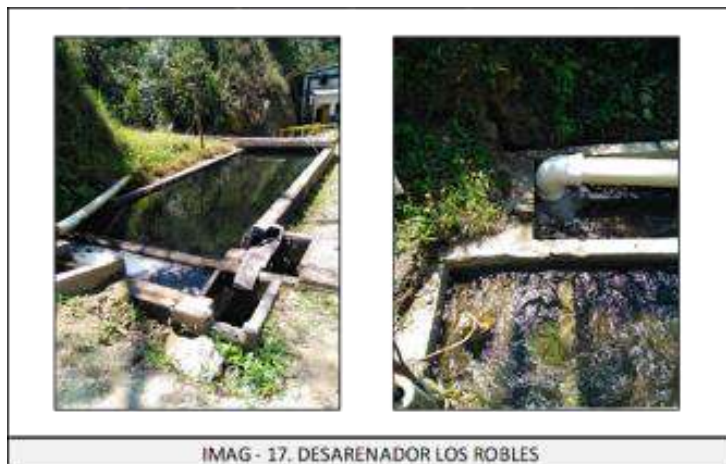
Ilustración 14 Desarenador El Roble

Atiende las captaciones del Roble y la Arenosa, se encuentra al costado de la misma vía vehicular que lleva a la vereda el Roble, cerca de la bocatoma el Roble y la Arenosa, se encuentra sobre la base de un talud de corte vertical, con presencia de material vegetal en las fronteras de la unidad de desatención. De fácil acceso.

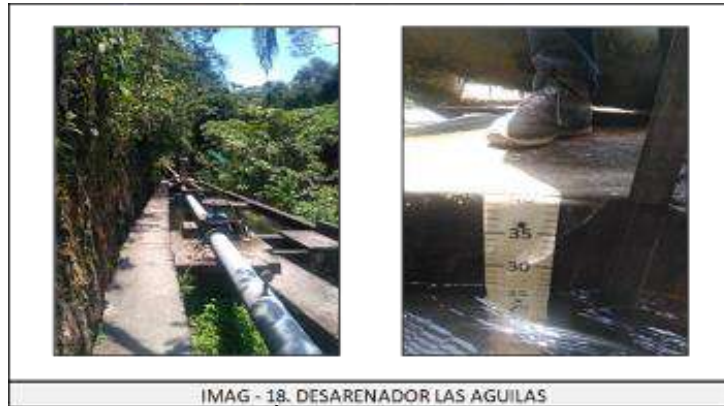
IMAG - 18. DESARENADOR LAS AGUILAS
Ilustración 15 Dearenador Las Aguilas

Se encuentra en el municipio de Salento, atiende las captaciones de la Águilas, La Llorona y la Concesión EPA, realmente es una unidad antigua de sedimentador al parecer de pretratamiento de una unidad antigua. Se llega después de abandonar una vía sin pavimentar y recorrer unos 4 minutos un camino peatonal.

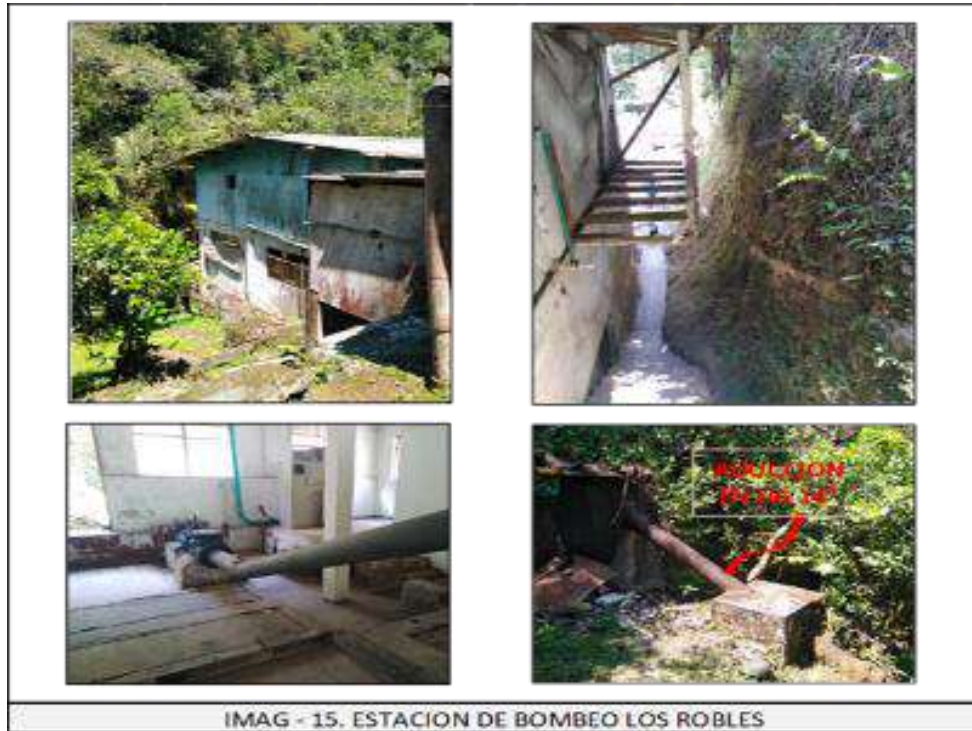
Ilustración 16 Estación del Bombeo Los Robles

Ubicada a un costado de la vía que conduce a la vereda el Roble, opera con el caudal de captación y retrainamiento del Roble, la Arenosa y el Roble (desarenador) respectivamente, es una edificación antigua que amenaza ruina su condición es precaria, la cercanía a taludes de corte vertical sin ninguna protección.

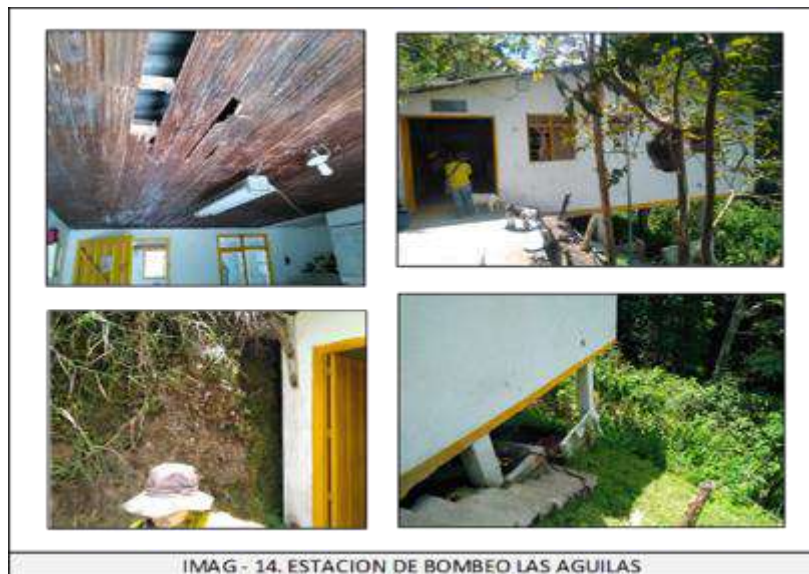
Ilustración 17 Estación de Bombeo las Águilas

Ubicada en el municipio de Salento en una zona de taludes verticales a ambos lados de la edificación, atiende las captaciones de la Llorona, Las Águilas y la Concesión EPA, es una edificación en precarias condiciones técnicas y estructurales, es una edificación que amenaza ruina, construida en una zona de una compleja topografía.

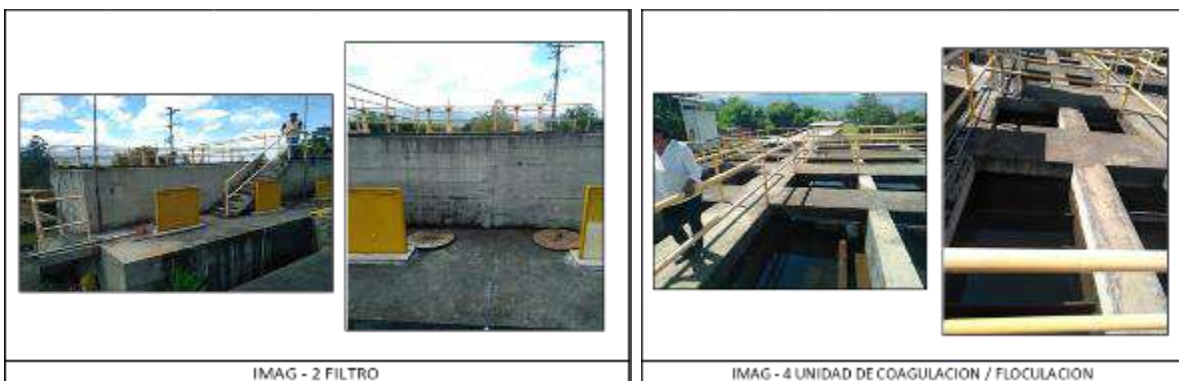
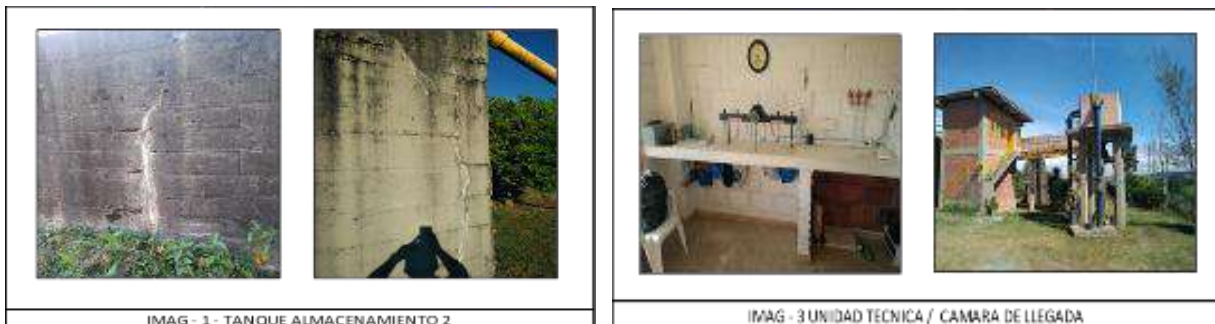
Ilustración 18 Filtro y unidad de coagulación

Está ubicada a un costado de la vía que del municipio lleva a la ciudad de Pereira por la autopista del café, sobre el perímetro urbano del municipio de Circasia. Es una unidad convencional de tratamiento de agua potable.

Construida en concreto, sin información del año de construcción, con evidentes signos de desgaste en sus unidades de floculación, sedimentación, filtración y desinfección. Fisuras en tanques 2 y 3 y unidad de sedimentación.

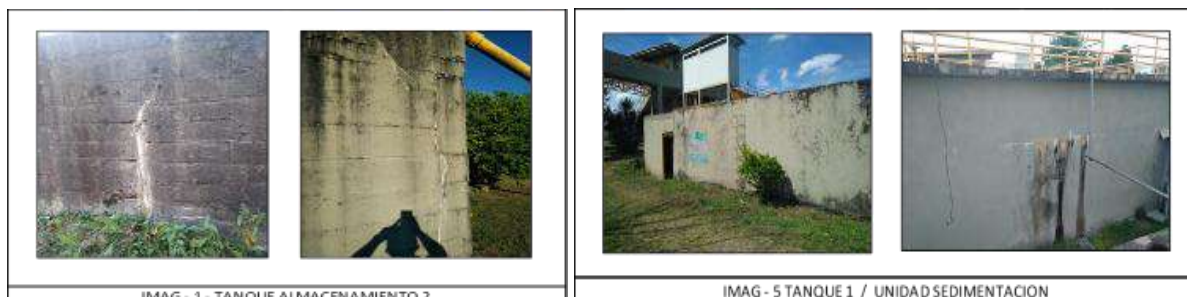
Ilustración 19 Tanque de almacenamiento y unidad de sedimentación

Se encuentra en los terrenos de la PTAP, construidos en concreto semienterrados, con evidencias visuales de desgaste generalizado y fisuras, son tres unidades en total.

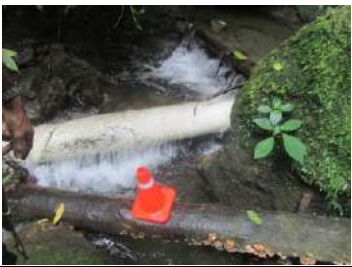
NOMBRE PROYECTO: ESTUDIO Y DIAGNOSTICO DE LA VULNERABILIDAD DE RIESGO, POR DIFERENTES FACTORES DE LOS SISTEMAS DE ACUEDUCTO Y ALCANTARILLADO URBANO EN DIEZ (10) MUNICIPIOS DEL DEPARTAMENTO DEL QUINDIO							
MUNICIPIO	COMPONENTE	NOMBRE COMPONENTE	VULNERABILIDAD		AMENAZA	GRADO AMENAZA	FOTO
			EXPOSICIÓN	FRAGILIDAD			
BOCATOMAS							
CIRCASIA	BOCATOMA	AGUILAS	ALTA		AVENIDA TORRENCIAL	BAJA

La amenaza por avenidas torrenciales se determinó únicamente en la zona de influencia de la captación (Bocatoma), desde la estructura hasta 100 m aguas arriba de la misma. De esta amenaza no se tiene información secundaria, por lo cual se levantó información primaria directamente de campo. Véase tabla 22.

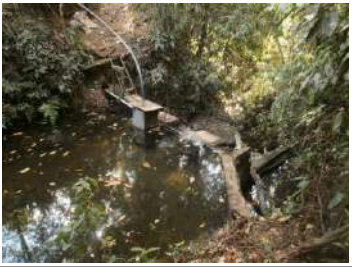
LA MARINA	ALTA		AVENIDA TORRENCIAL	BAJA

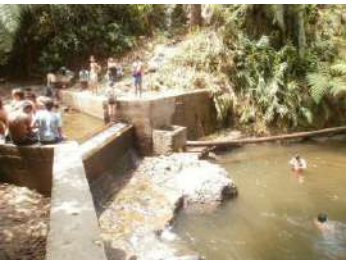
EL ROBLE	ALTA		AVENIDA TORRENCIAL	BAJA

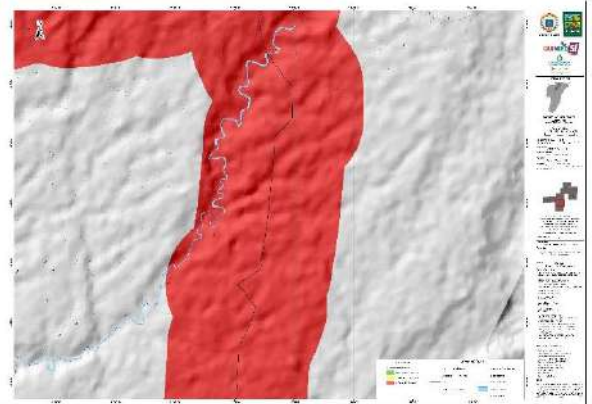
Figura 2. Amenaza por Avenidas Torrenciales – Sistema de Acueducto (Captaciones) - Municipio de Circasia.
Fuente - Elaboración propia - 2019.

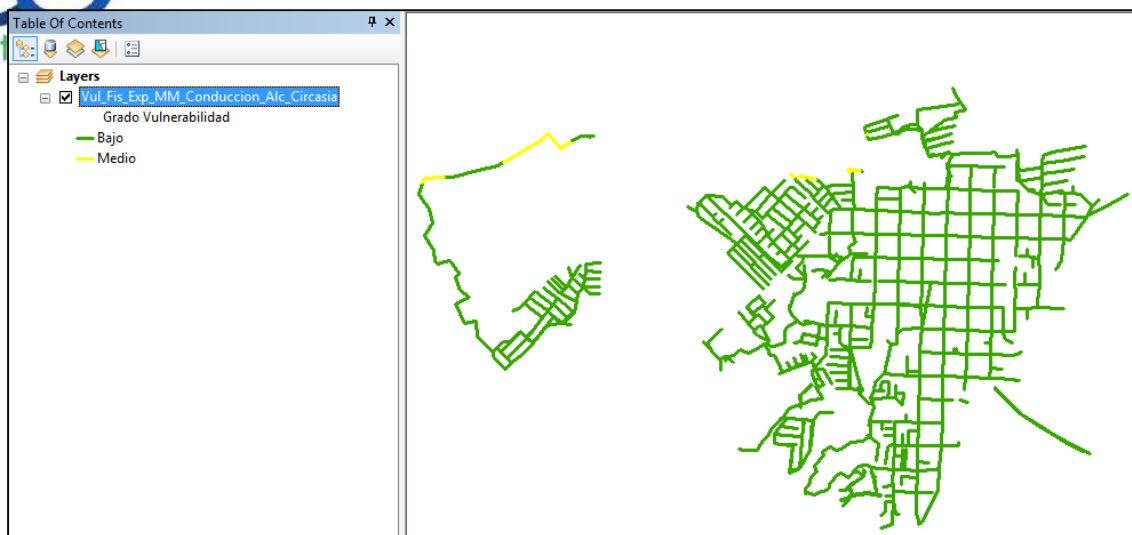
Ilustración 34 Vulnerabilidad física por exposición a movimientos en masa para el sistema de alcantarillado en el municipio de Circasia. Fuente: Elaboración propia - 2019.

$$Vt = Vul_exp * 0.60 + Vul_fra * 0.40 \quad (1)$$

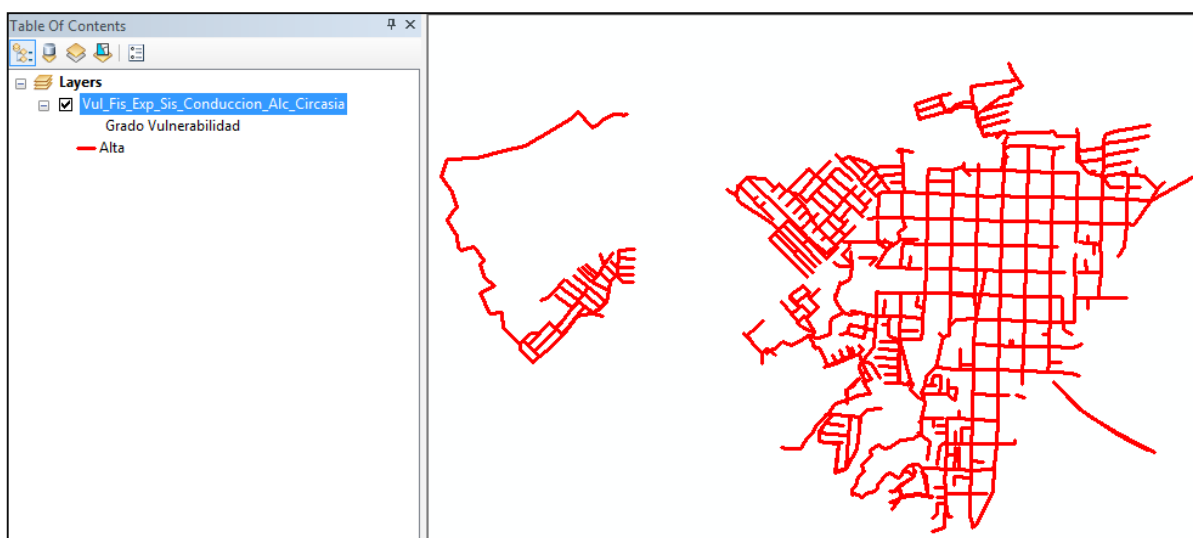
Ilustración 35 Vulnerabilidad física por exposición a sismos para el sistema de alcantarillado en el municipio de Circasia. Fuente: Elaboración propia – 2019..
